Omgevingsdienst
TWENTE

**Ongeval melkrundveestal
met emissiearme vloer
te Markelo**

28 mei 2019
Versie 2.1

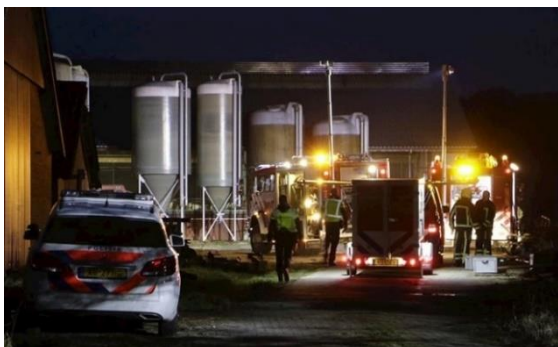
Afbeelding 1a: Brandweer en politie ter plaatse

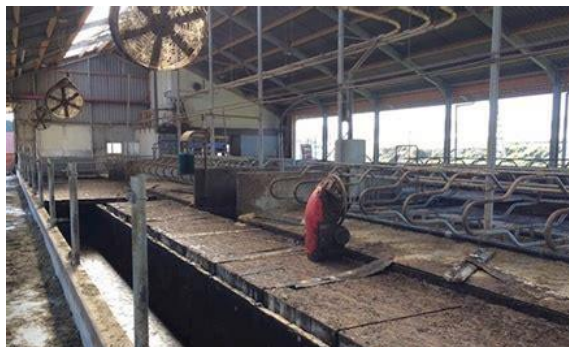
De brandweer geeft op basis hiervan aan dat als gevolg van het mengen van de mest een explosief mengsel is ontstaan wat ter hoogte van de vloer. In combinatie met een ontstekingsbron heeft dit mengsel geleid tot een steekvlam met daaropvolgend een explosie. Door de explosie en drukgolf die hierop volgden, zijn op verschillende plaatsen in de stal vloerdelen ingestort en verschoven. Brandweer Twente stelt de exacte ontstekingsbron niet vast, maar elektrische apparaten (e.g. mestrobot) of menselijk handelen kunnen niet worden uitgesloten.

Afbeelding 1b: Stal na de explosie

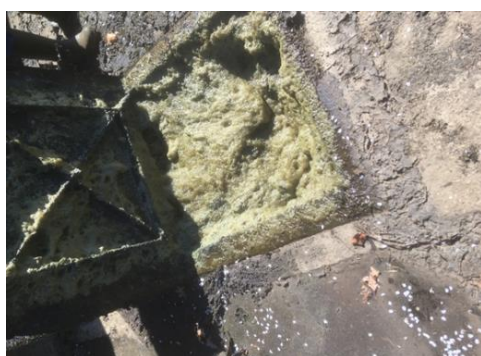
De *Arbowet* is meer gericht op het brandveilig werken binnen de veestallen. In de *Arbo catalogus sector melkvee en graasdieren*⁴, wordt aandacht besteed aan het brand- en explosiegevaar van mestgassen. Deze gassen verdringen zuurstof waardoor er een levensgevaarlijke situatie kan optreden. Er wordt gewaarschuwd voor pieken die ontstaan bij bijvoorbeeld het mixen van de mest, waardoor de koek (mestschuim) op de mest breekt en mestgassen vrijkomen die dodelijk kunnen zijn.

Afbeelding 2: Mestschuim op de mest.

De aanwezige gassen zijn brandgevaarlijk en kunnen een explosie veroorzaken. Plaatsen die extra gevaar opleveren zijn de besloten ruimtes in bijv. de mestkelder (de onderkelderde stalvloer), maar ook de directe omgeving van de mixgaten, silo-openingen, mangat van de tankwagen, de stalruimte tijdens het mixen, de lager gelegen putten zoals de melkstalput en de trekker-cabine. Door luchtstromingen kunnen gassen zich, tijdens het mixen bij nagenoeg windstilte, in deze ruimtes ophopen. In de *Arbocatalogus* worden enkele maatregelen genoemd waardoor het werken met mestgassen veiliger wordt. Eén van die maatregelen is om bij het ontwerpen van dierenverblijven met een dichte stalvloer, te kiezen voor een bovengrondse mestopslag⁵.

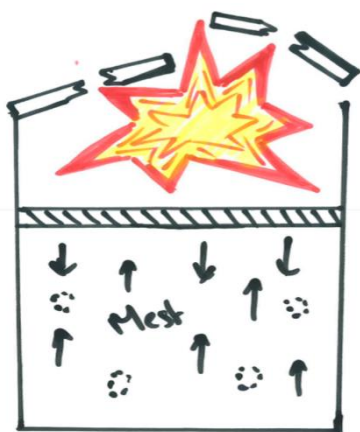
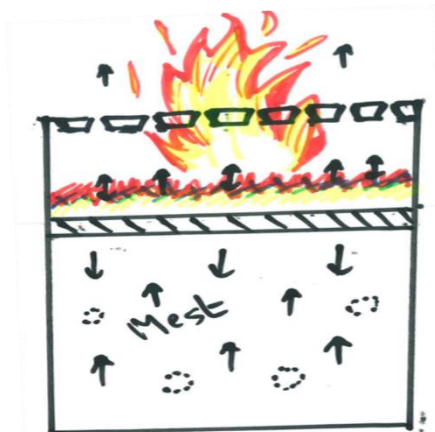
De indicatieve metingen, observaties en interviews uit het veldonderzoek ondersteunen de bevindingen uit de verzamelde informatie uit hoofdstuk 5. Zo constateren wij dat onder een dichte vloer eerder sprake is van drukopbouw en verhoging van de concentratie mestgassen, dan onder een roostervloer. Deze druk wordt nog groter wanneer de mest wordt gemixt. Op het moment dat de schuimlaag breekt, worden in zeer korte tijd concentraties van mestgassen gemeten die levensgevaarlijk zijn. Onder een dichte vloer kan het gas niet weg en komt het zuurstof in de verdrukking (zie afbeelding 7a en 7b).

Afbeelding 5a: Explosie bij een dichte vloer

Afbeelding 5b: Explosie bij een roostervloer

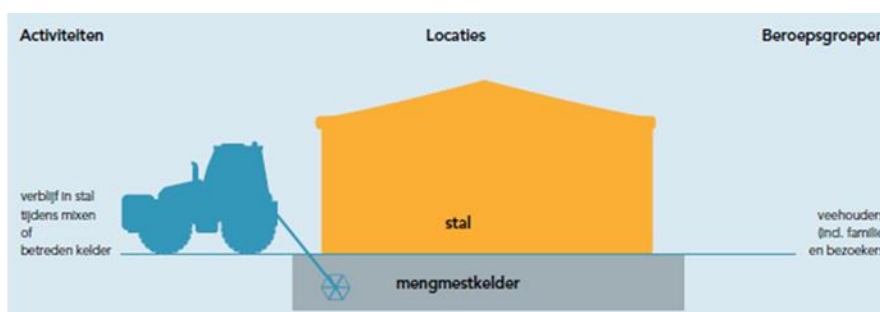
Afbeelding 6: Gevaar van werken met mestgassen. Situatie is gelijk aan deze casus.

Belangrijkste aanbeveling is om de mixomstandigheden te optimaliseren door in ieder geval te zorgen voor een goede ventilatie. Nader onderzoek moet uitwijzen of er aanvullende maatregelen nodig zijn om het mixen van mest-met-schuim veilig te kunnen doen.
